ಸ್ವಾಂಕಿ ರಸ್ತೆಗೆ ಅಡ್ಡವಾಗಿ ಕನ್ನಿಂಗ್‌ಹ್ಯಾಮ್ ರಸ್ತೆ ಮತ್ತು ಕುಮಾರಾಕೃಪ ರಸ್ತೆಗೆ ಸಂಪರ್ಕ ಕಲ್ಪಿಸಲು ನಿರ್ಮಿಸಲಾಗಿರುವ "ವಾಹನ ಕೆಳಸೇತುವೆ"ಯಲ್ಲಿ ಮಳೆಗಾಲದ ಅವಧಿಯಲ್ಲಿ ನೀರು ನಿಲ್ಲುವಿಕೆಯನ್ನು ಸಂಪೂರ್ಣವಾಗಿ ಮತ್ತು ಶಾಶ್ವತವಾಗಿ ತಡೆಗಟ್ಟಲು ಕೈಗೊಳ್ಳಬೇಕಾದ ಕ್ರಮಗಳ ಬಗ್ಗೆ ವರದಿ

ಕಿನೋ ಚಿತ್ರಮಂದಿರ ರಸ್ತೆ (ಆನಂದರಾವ್ ವೃತ್ತ)ದಿಂದ ಸ್ವಾಸ್ಥಿಕ್ ವೃತ್ತ ಮತ್ತು  
ಮಂತ್ರಿಮಾಲ್‌ಗೆ ಸಂಪರ್ಕಿಸುವ ರೈಲ್ವೆ ಕೆಳಸೇತುವೆಯ ಬಗ್ಗೆ ನೀರು  
ನಿಲ್ಲುವಿಕೆಯ ಬಗ್ಗೆ ಸಂಪೂರ್ಣ ವರದಿ

ಕಾವೇರಿ ಚಿತ್ರಮಂದಿರ ಮುಂಭಾಗದಲ್ಲಿರುವ ವಾಹನ ಕೆಳಸೇತುವೆ ಬಗ್ಗೆ ನೀರು  
ನಿಲ್ಲುವಿಕೆಯ ಬಗ್ಗೆ ಸಂಪೂರ್ಣ ವರದಿ

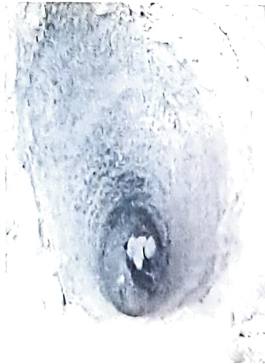
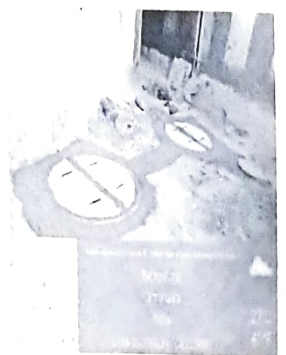
ದಿನಾಂಕ:22.05.2023ರಂದು ಸದರಿ ಪ್ರದೇಶವನ್ನು ತಪಾಸಣೆ ಮಾಡಲಾಗಿ, ಸದರಿ "ಯು" ಆಕಾರದ ಕೆಳಸೇತುವೆಯ ತಳಭಾಗದಲ್ಲಿ ನಿರ್ಮಿಸಲಾಗಿರುವ ಚರಂಡಿಯು ಸಂಪೂರ್ಣವಾಗಿ ಮುಚ್ಚಿ ಹೋಗಿದ್ದು, ಕೆಳದ 03 ವರ್ಷಗಳಿಂದ ಮಳೆ ಬಂದಂತಹ ಸಂದರ್ಭದಲ್ಲಿ ತಳಭಾಗದಲ್ಲಿ ಒಂದು ನೀರಿನ ತೊಟ್ಟಿಯನ್ನು ನಿರ್ಮಿಸಿ, ಆ ತೊಟ್ಟಿಯಿಂದ ಮೋಟರ್ ಪಂಪ್ ಸಹಾಯದಿಂದ ನೀರನ್ನು ಹೊರತೆಗೆಯುವ ತಾತ್ಕಾಲಿಕ ವ್ಯವಸ್ಥೆಯನ್ನು ಮಾಡಿಕೊಳ್ಳುತ್ತಾ ಬರಲಾಗಿದೆ.

ಈ ರೀತಿಯ ವ್ಯವಸ್ಥೆಯು ತಾತ್ಕಾಲಿಕವಾಗಿದ್ದು, ಮಳೆ ಸುಡಿದ ದಿನ ಮತ್ತು ಮುಂದಿನ 02 ದಿನಗಳು ವಾಹನ ಸಂಚಾರವನ್ನು ತಡೆಗಟ್ಟಿ ನೀರನ್ನು ಹೊರಹಾಕುವ ಪ್ರಕ್ರಿಯೆ ಜಾರಿಯಲ್ಲಿರುತ್ತದೆ. ಸದರಿ ನಿರ್ಮಿಸಲಾಗಿರುವ 02 ಚರಂಡಿಗಳು ಸಂಪೂರ್ಣವಾಗಿ ಮುಚ್ಚಿ ಹೋಗಿದ್ದು, ಅವುಗಳನ್ನು ಪುನರ್ ಸ್ಥಾಪಿಸುವುದು ಸಾಧ್ಯವಾಗುವುದಿಲ್ಲ. ಸದರಿ ಕೆಳಸೇತುವೆಯ ಸುತ್ತಮುತ್ತಲು ರಾಜಕಾಲುವೆಗಳು ಇಲ್ಲದೇ ಇರುವ ಹಿನ್ನೆಲೆಯಲ್ಲಿ ಸದರಿ 02 ಚರಂಡಿಗಳು ಮುಚ್ಚಿ ಹೋಗಿರುತ್ತದೆ.

1. ಸದರಿ ವಾಹನ ಕೆಳಸೇತುವೆಯು “ಯು” ಆಕಾರದಲ್ಲಿದ್ದು, ಮಳೆ ನೀರು ಕೆಳಸೇತುವೆಗೆ ಹೋಗದಂತೆ ತಡೆಗಟ್ಟುವುದು ಶಾಶ್ವತ ಪರಿಹಾರವಾಗಿರುತ್ತದೆ. ಇದಕ್ಕಾಗಿ ಸದರಿ ಕೆಳಸೇತುವೆಯನ್ನು ಸಂಪೂರ್ಣವಾಗಿ ಮಳೆ ನೀರು ಬೀಳದಂತೆ ಕೆಳಸೇತುವೆಯ Up ramp and Down Ramp ಅನ್ನು Galvanized Coloured Sheet ಗಳಿಂದ ಸಂಪೂರ್ಣವಾಗಿ ಮುಚ್ಚುವುದು ಮತ್ತು ಬೆಳಕಿಗಾಗಿ ಪ್ರತಿ 03.00ಮೀ ಜಾಗದಲ್ಲಿ ಪಾರದರ್ಶಕ Fibre Plastic ಉಪಯೋಗಿಸುವುದು. ಕೆಳಗಿನ ಗಾಳಿಯನ್ನು ಹೊರತೆಗೆಯಲು ಸ್ವಯಂಚಾಲಿತ ಗಾಳಿಯಂತ್ರ (Fan)ಅನ್ನು ಅಳವಡಿಸುವುದು
2. ಸದರಿ Up ramp and Down Ramp ಗಳಲ್ಲಿ ರಸ್ತೆ ಮೇಲ್ಮೈ ಮಳೆ ನೀರು ಹರಿದುಹೋಗದಂತೆ ಉಬ್ಬರವನ್ನು ನಿರ್ಮಿಸುವುದು.
3. ಕೆಳಸೇತುವೆಯ ಕೆಳಭಾಗದಲ್ಲಿ ಸಿ.ಸಿ.ಟಿ.ವಿ ಕ್ಯಾಮರಾಗಳನ್ನು ಅಳವಡಿಸುವುದರ ಜೊತೆಗೆ Vertical Clearance Gauge Beam ಅನ್ನು ಅಳವಡಿಸಿ ಅತೀ ಪ್ರವಾಹ ಉಂಟಾದ/ತುರ್ತು ಸಂದರ್ಭಗಳಲ್ಲಿ ಒಂದು Boom Barrier ಅನ್ನು ಸಹ ನಿರ್ಮಿಸಿ ಕೆಳಸೇತುವೆಯ ವಾಹನ ನಿರ್ಬಂಧ ಪಡಿಸುವ ಕ್ರಮವನ್ನು ಸಂಚಾರ ಪೊಲೀಸ್ ಇಲಾಖೆಯ ಸಹಯೋಗದಿಂದ ನಿರ್ವಹಣೆ ಮಾಡಲು ಉದ್ದೇಶಿಸಲಾಗಿದೆ.
